## De Oude Kerk weer wit

*Na een langlopend restauratieproces wordt de Oude Kerk (of Andreaskerk) weer wit geschilderd. Door vocht en verschillende soorten zouten ontstonden grote problemen in de muren van de kerk. Deze moesten eerst onder controle worden gebracht, een jarenlang proces. Als laatste fase is een dunne pleisterlaag op de muur aangebracht, een zogenaamde kaleilaag. Door deze 'ademende' afwerkingslaag kan het vocht uit de muur goed verdampen. En de naar buiten komende zouten kunnen hierin kristalliseren, waardoor geen schade aan het metselwerk van de muren zelf ontstaat. Na jaren van monitoren is nu besloten dat de kerk eindelijk weer afgewerkt kan worden met haar karakteristieke witte verflaag.*

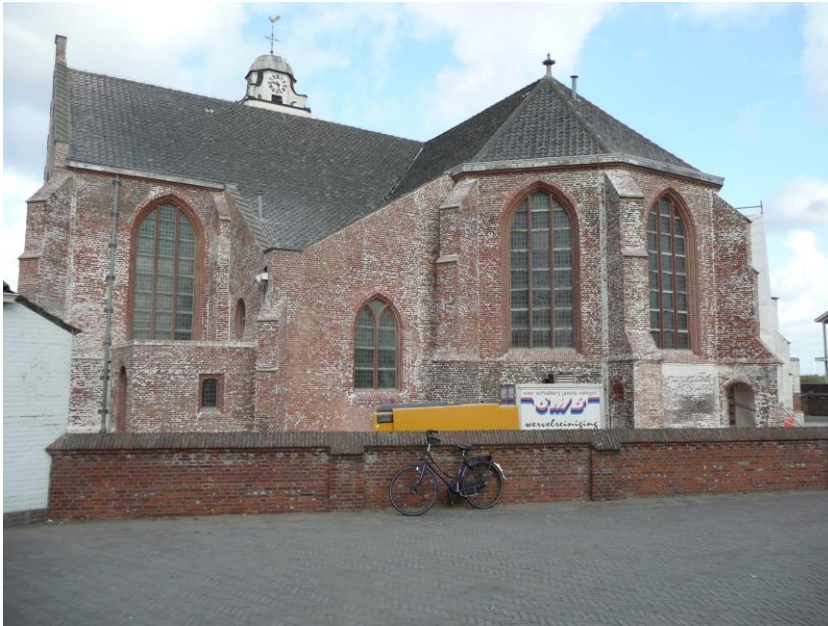
*afb. 1 Het verwijderen van alle verflagen (21 augustus 2009)*

In 2006 werd duidelijk dat de kerk een grote restauratiebehoefte had. Na uitgebreid onderzoek door TNO werd een plan opgesteld. Als eerste zijn de gevels in de zomer van 2009 ontdaan van alle verflagen. Het schone metselwerk kon vervolgens langzaam drogen. Door de dikte van de muren duurde dit lang.

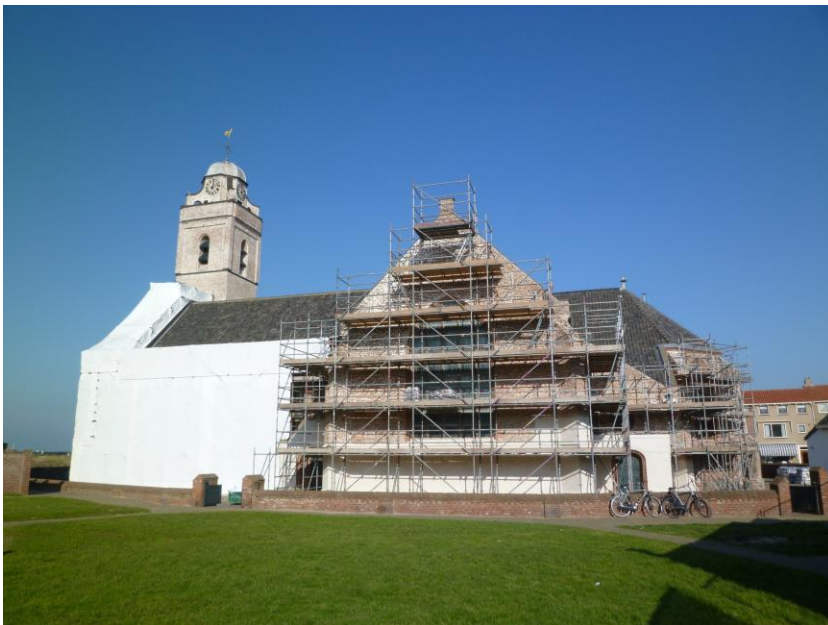
*afb. 2 Het aanbrengen van de kaleilaag (24 oktober 2011)*

Uiteindelijk leek in 2011 de muur niet droger te kunnen worden met het kale metselwerk. Hierop ging de volgende fase in. De buitenzijde werd voorzien van een dunne kalkpleister: de kaleilaag. Deze laag verminderde het binnendringen van water door regen, maar liet de muren wel verder drogen. Daarbij konden de agressieve zouten in deze dunne laag kristalliseren en werd deze opgeofferd in plaats van het metselwerk, dat nu onaangetast bleef. Ook bleef zo het beeld van 'zichtbare stenen' behouden, ook na een schilderbeurt, wat zou verdwijnen als de muren glad werden gepleisterd.

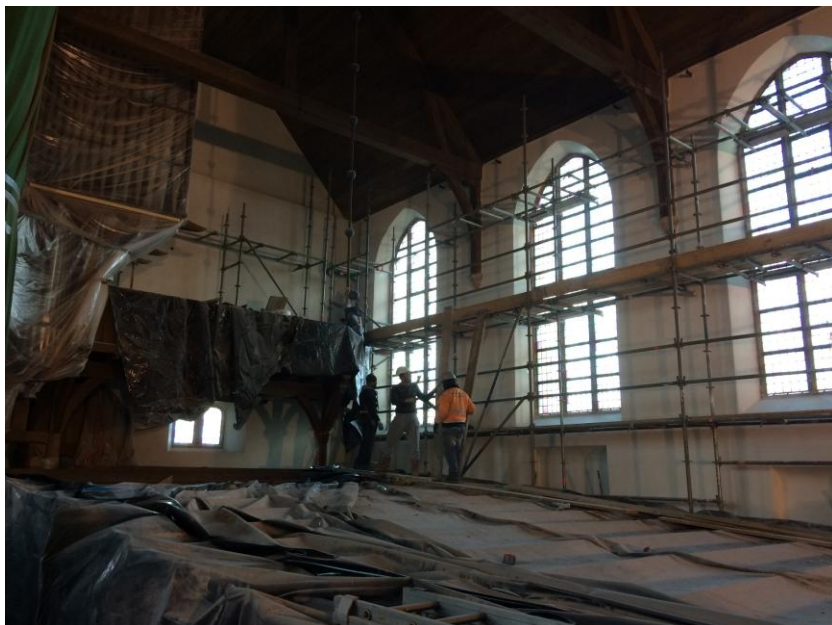
Niet alleen de buitenzijde had te lijden van de zouten en het vocht. Ook het pleisterwerk binnen was hierdoor helemaal verpoederd. Nadat de buitenzijde was gestabiliseerd, kon ook de binnenkant worden aangepakt. De gehele pleisterlaag moest hier worden verwijderd, waarna een speciale zout opnemende pleisterlaag werd aangebracht. In 2015 vonden deze werkzaamheden plaats.

*afb. 3* Het vervangen van het binnen pleisterwerk (1 april 2015)

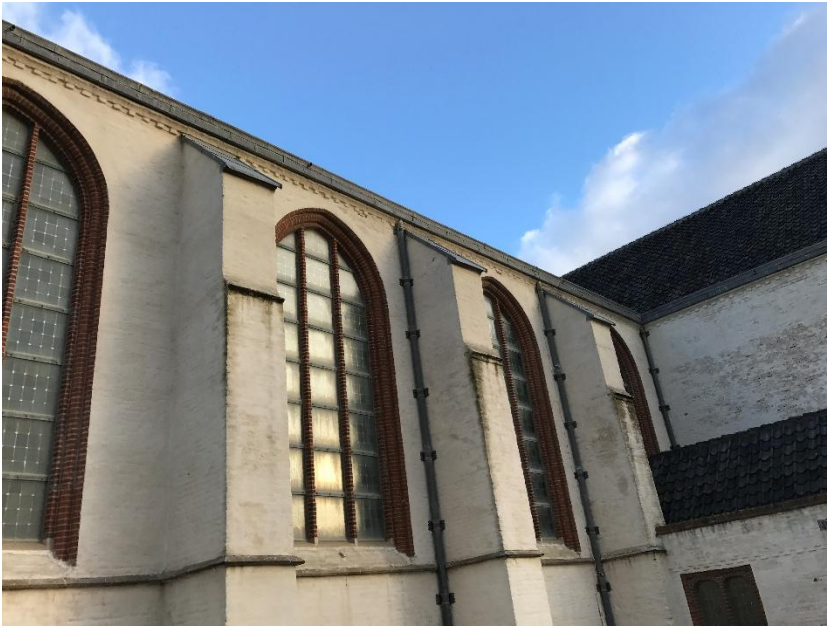
*afb. 4 Steunberen met afdekking op de hoge delen*

Om de inwatering (en ook de vervuiling) van de muren verder te beperken zijn de schuine vlakken van de steunberen voorzien van een loden afdekking. In eerste instantie was dit alleen bij de hoge delen gedaan. Deze is in 2022 aangebracht. Vanwege het positieve effect werden aanvullend ook de lagere delen in 2023 afgedekt. Om de waterindringing bij de twee entreeportalen ook te verminderen wordt de afdekking met baksteen rollagen hier vervangen door een natuursteen afdekking.
