## De Oude Kerk weer wit

*Na een langlopend restauratieproces wordt de Oude Kerk (of Andreaskerk) weer wit geschilderd. Door vocht en verschillende soorten zouten ontstonden grote problemen in de muren van de kerk. Deze moesten eerst onder controle worden gebracht, een jarenlang proces. Als laatste fase is een dunne pleisterlaag op de muur aangebracht, een zogenaamde kaleilaag. Door deze 'ademende' afwerkingslaag kan het vocht uit de muur goed verdampen. En de naar buiten komende zouten kunnen hierin kristalliseren, waardoor geen schade aan het metselwerk van de muren zelf ontstaat. Na jaren van monitoren is nu besloten dat de kerk eindelijk weer afgewerkt kan worden met haar karakteristieke witte verflaag.*

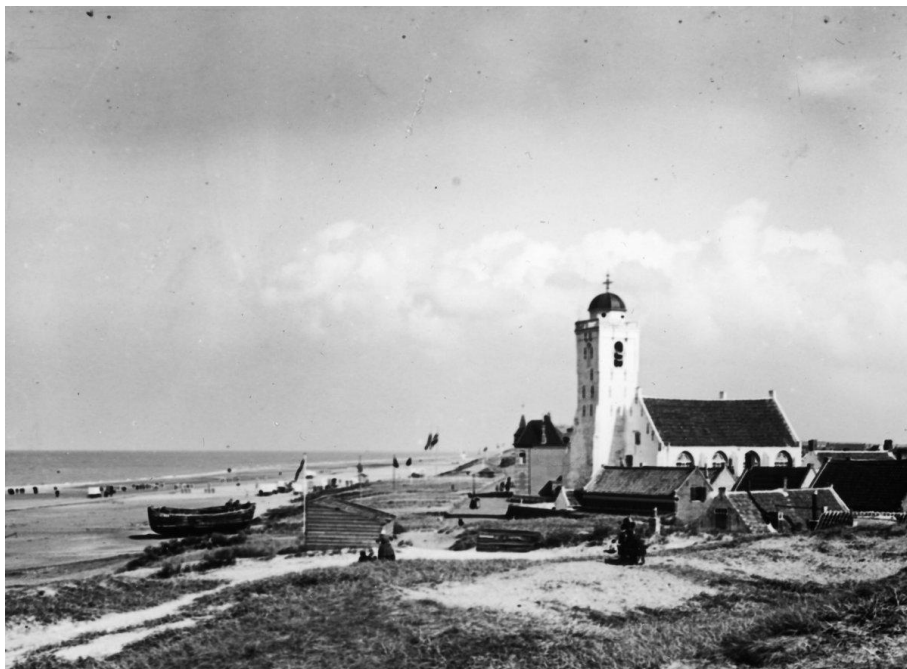
het strand voor de kerk, die werd gebruikt voor opslag en reparatie van de netten. Gelet op de foto's uit die tijd is toen de keermuur extra verhoogd.

*afb. 7 Oude kerk eind 19de eeuw (bron: RCE)*

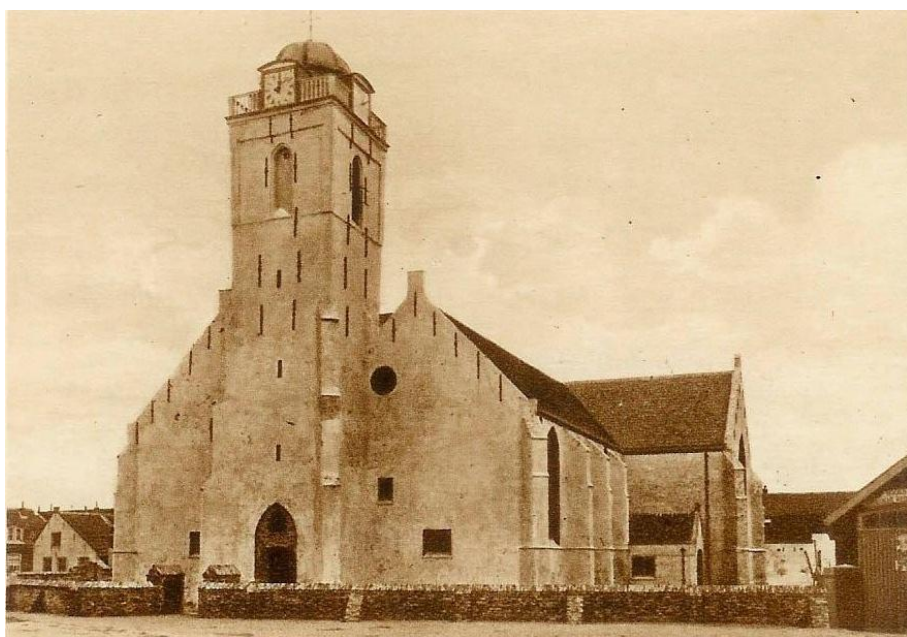
Met de vervanging van de bomschuiten eindigde ook het gebruik van de kerk door de rederij. Daarbij groeide de bevolking van Katwijk en was behoefte aan meer kerken. De kerk werd zodoende teruggekocht in 1921. Hierop volgde een restauratie, waarbij de oorspronkelijke contour van de kruiskerk werd hersteld. Deze verbouwing was 24 februari 1924 gereed en de kerk werd weer in gebruik genomen.

*afb. 8 Oude Kerk ca. 1930 na restauratie en herbouw transept en koor*

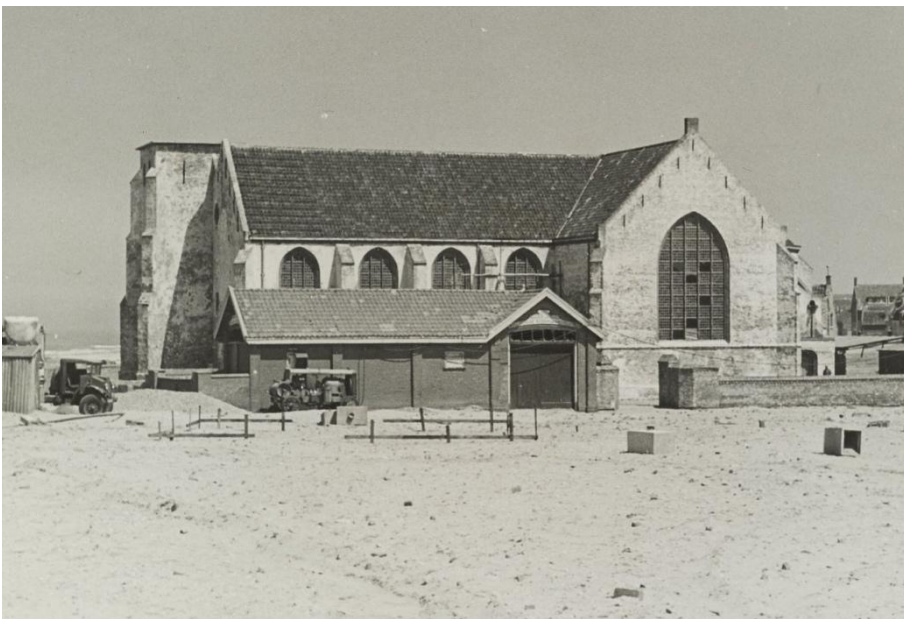
Met de aanleg van de Atlantikwall werd in 1942 de kerk zelf gespaard, maar werd wel de kerktoren tot aan het dak van de kerk afgebroken. Alle omliggende bebouwing werd gesloopt, waardoor de kerk geheel in een open zandvlakte kwam te staan. In 1952 werd de toren weer hersteld.

*afb. 10 Tijdens WO-II met ingekorte toren (bron RCE)*
